Beffroi de Mons

Rue des Gades / rampe du Château, Mons (BE)

Mission complète de stabilité et de restauration

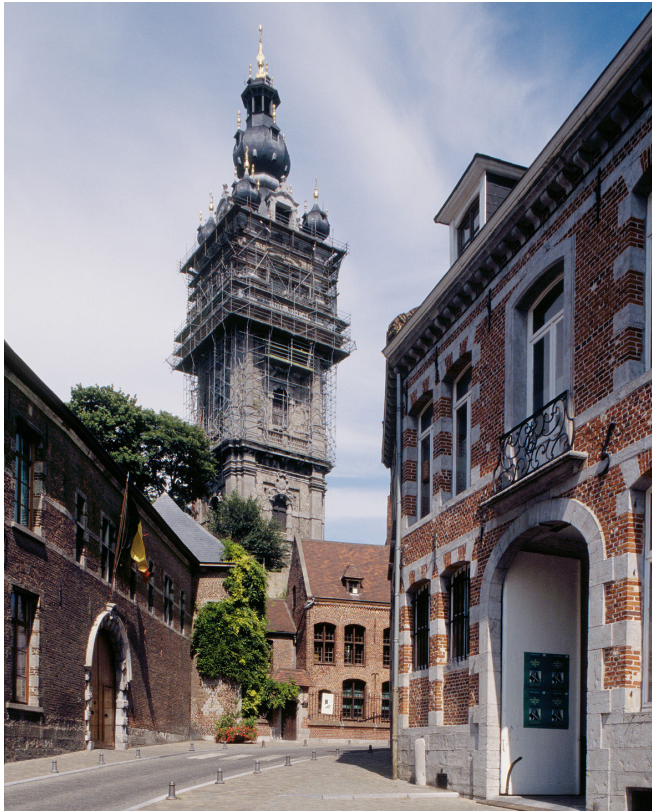
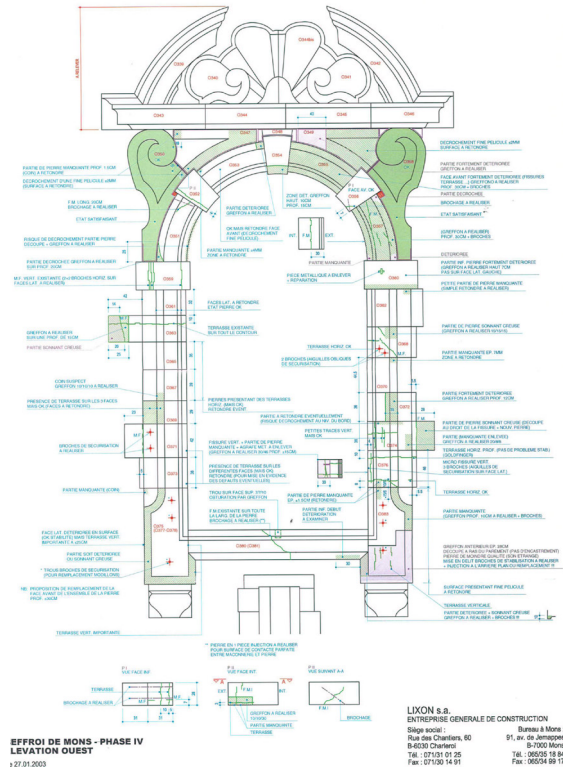
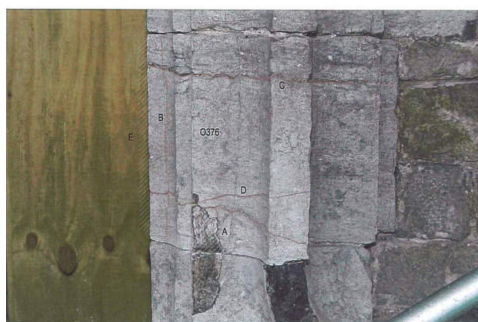
- SITUATION EXISTANTE
 - A- PARTIE DE PIERRE MANQUANTE SUR UNE EPAISSEUR DE ± 1,5 CM
 - B- PRESENCE D'UNE MICROFISSURE VERTICALE (RISQUE DE DETACHEMENT) VIA LA FACE LATERALE GAUCHE
 - C- TERRASSE HORIZONTALE RELATIVEMENT PROFONDE
 - D- TERRASSE HORIZONTALE
 - E- PARTIE DE PIERRE MANQUANTE SUR LA FACE LATERALE + AGRAFE (VOIR PLAN)
- PROPOSITION DE L'ENTREPRISE
 - A- RETONDRER LA ZONE CONCERNEE
 - B- REALISATION DE 3 BROCHES (AIGUILLE SANS BOUCHON) VIA LA FACE LATERALE GAUCHE
 - C- REALISATION EVENTUELLE DU "GOLD FINGER"
 - D- PAS D'INTERVENTION
 - E- ENLEVEMENT AGRAFE METALLIQUE + REALISATION D'UN GREFFON (VOIR PLAN)
- DIRECTIVES + REMARQUES FORMULEES PAR L'AUTEUR DE PROJET ARCHITECTURE
