Beffroi de Mons

Rue des Gades / rampe du Château, Mons (BE)

Mission complète de stabilité et de restauration

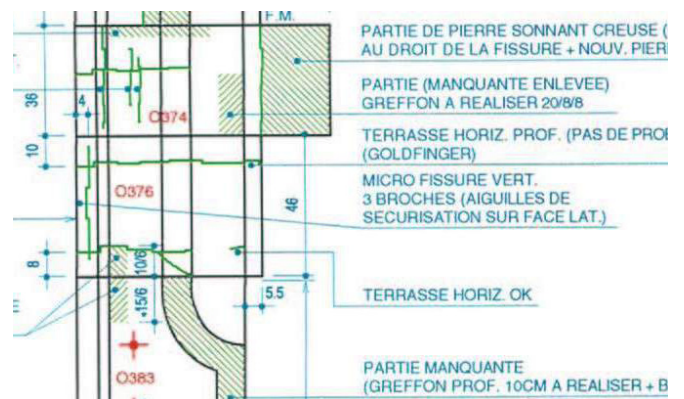
- SITUATION EXISTANTE
 - A- PARTIE DE PIERRE MANQUANTE SUR UNE EPAISSEUR DE ± 1,5 CM
 - B- PRESENCE D'UNE MICROFISSURE VERTICALE (RISQUE DE DETACHEMENT) VIA LA FACE LATERALE GAUCHE
 - C- TERRASSE HORIZONTALE RELATIVEMENT PROFONDE
 - D- TERRASSE HORIZONTALE
 - E- PARTIE DE PIERRE MANQUANTE SUR LA FACE LATERALE + AGRAFE (VOIR PLAN)
- PROPOSITION DE L'ENTREPRISE
 - A- RETONDRER LA ZONE CONCERNEE
 - B- REALISATION DE 3 BROCHES (AIGUILLE SANS BOUCHON) VIA LA FACE LATERALE GAUCHE
 - C- REALISATION EVENTUELLE DU "GOLD FINGER"
 - D- PAS D'INTERVENTION
 - E- ENLEVEMENT AGRAFE METALLIQUE + REALISATION D'UN GREFFON (VOIR PLAN)
- DIRECTIVES + REMARQUES FORMULEES PAR L'AUTEUR DE PROJET ARCHITECTURE
