Pont d'Al Côte - Suivi de chantier

Rue Renier, Verviers (BE)

Mission de travaux de restauration et de remise en état

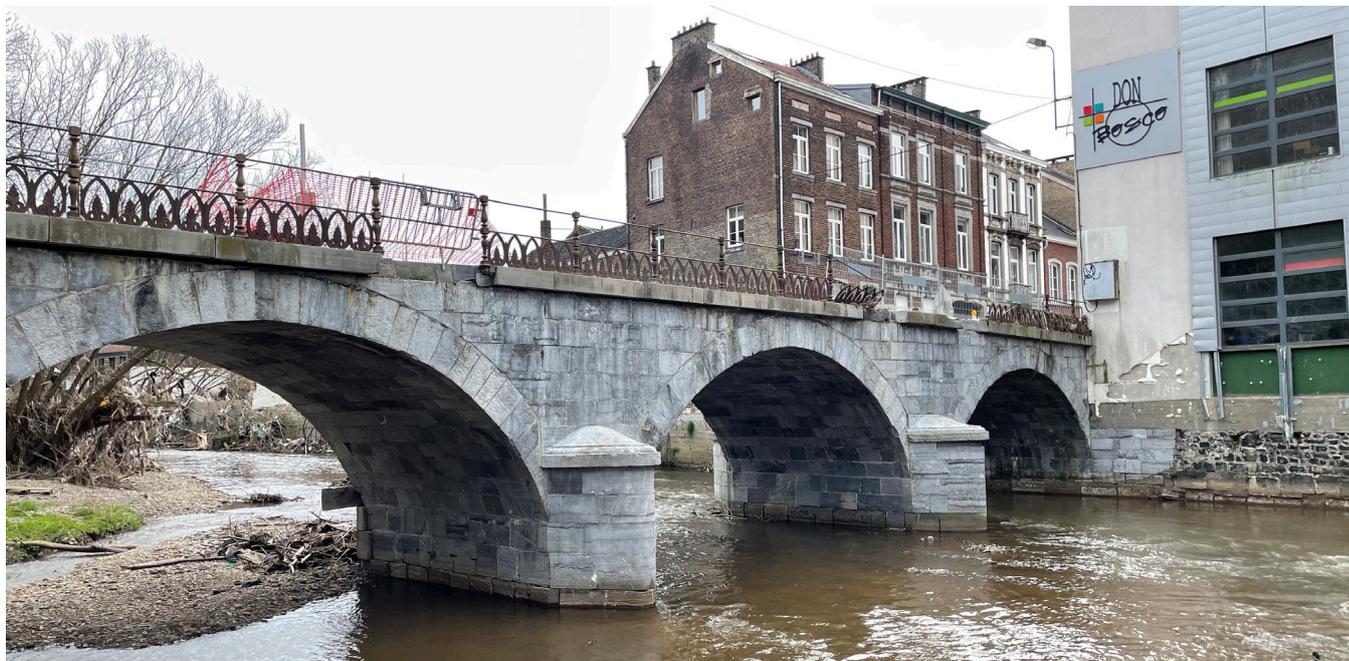
Le pont d'Al Côte est un ouvrage d'art en pierre calcaire datant de 1721 qui permet de franchir la Vesdre. Déjà restauré en 1775, il est doté d'un parapet en fonte de 1860. Le pont est classé comme monument depuis 1981 et les berges aux alentours comme site.

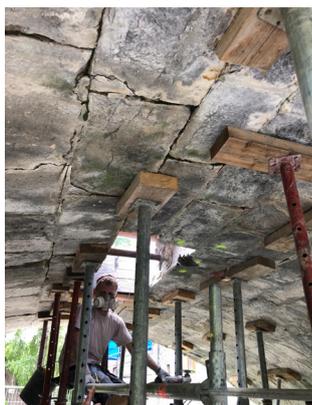
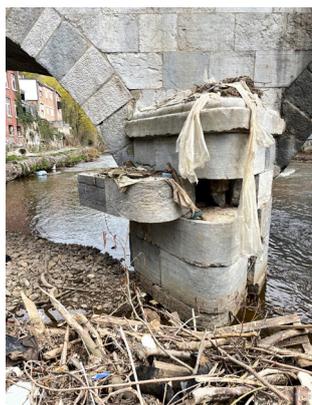
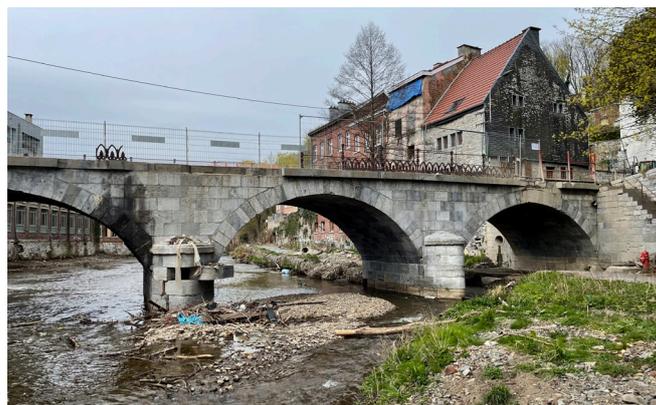
Finalement, un travail de restauration beaucoup plus conséquent, est nécessaire sur les garde-corps et sur les trottoirs mais pas sur la structure principale qui a globalement bien résisté à la violence des crues.
