Restauration de la serre «Jardin d'hiver» du Château Royal à Bruxelles

Château Royal, Laeken (BE)

Mission complète de stabilité, techniques spéciales et électricité

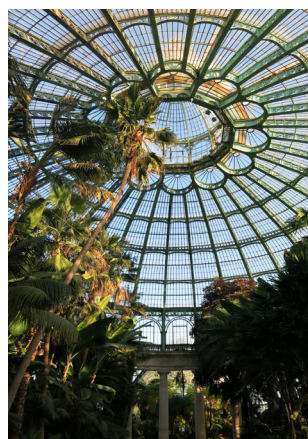
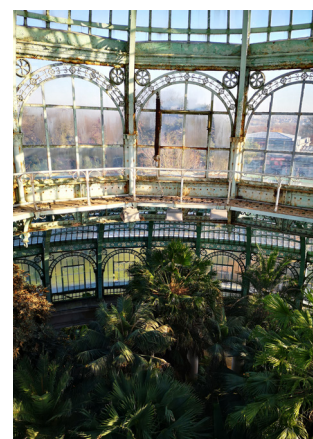
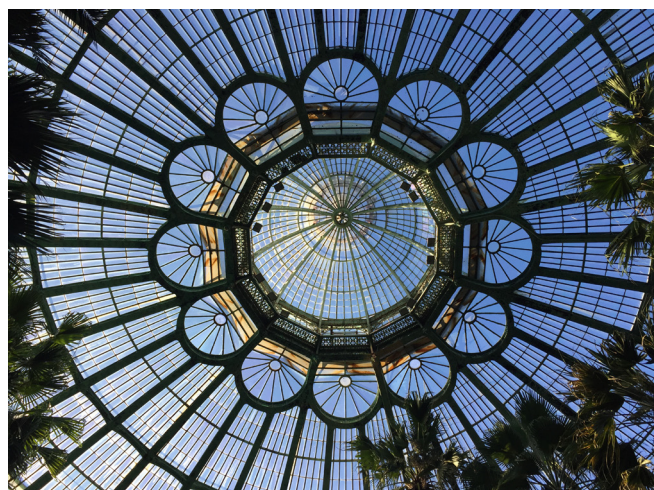
Des préfeuilles ont été réalisées pour analyser ces ancrages dans les massifs de fondation en pierre et brique. La vérification de l'état des ancrages s'est faite par carottage et caméra endoscope. Nous avons pu constater l'exactitude des plans d'archive et l'état sanitaire de ceux-ci. Nous avons vérifié la capacité des ancrages à reprendre les efforts nécessaires. Leur état de corrosion justifie leur remplacement.

Sur la structure, la principale pathologie rencontrée est la corrosion due aux infiltrations mais surtout à la condensation. Nous avons étudié les techniques de restauration les plus adaptées pour assurer la pérennité de celle-ci.
